# CYKELPARKERING I NYBYGGERI

BEST PRACTICE OG  
KØBENHAVNSKE ERFARINGER

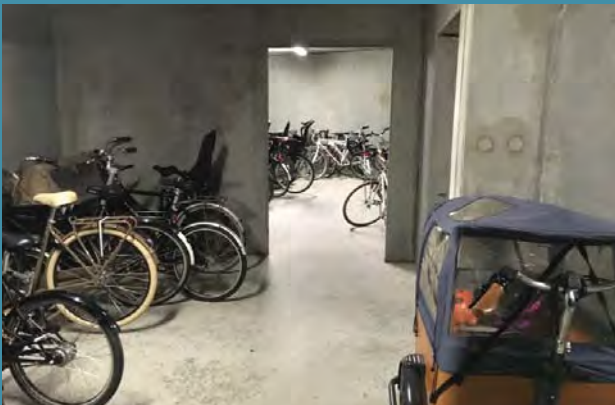
**PARKERINGSKÆLDER** Indendørs, men uaflåst parkering. I dag plads til ca. 45 cykler. 150 pladser er forudsat i designforslaget.

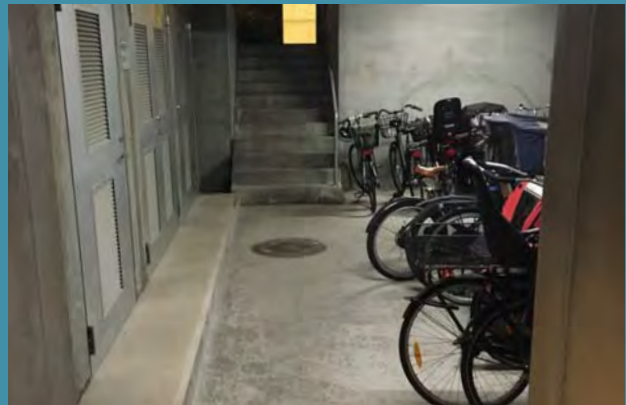
**BEGRÆNSET PLADS** Der er ikke stativer i kælderen. To-lags parkering er oprindeligt forudsat i design og vil kunne fordoble kapaciteten i kælderen og give mere ordnet parkering.

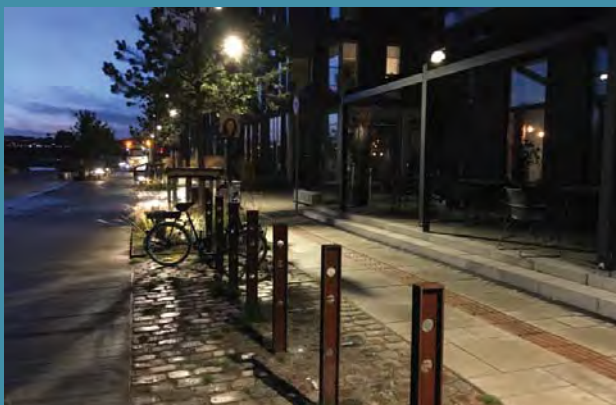
**SYDLIGE FACADE** Parkering udenfor gården er nemt tilgængelig for bl.a. besøgende. Er kun lidt brugt. Æstetisk, men er måske ikke funktionel nok?

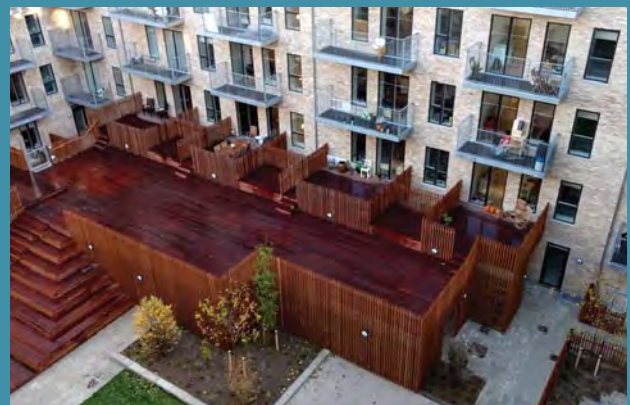
**TRÆ-DÆKKET I GÅRDEN** Træ-dækket over cykelparkeringen fylder en stor del af gårdrummet. Arealet ovenpå parkeringen er udnyttet til opholdsareal.

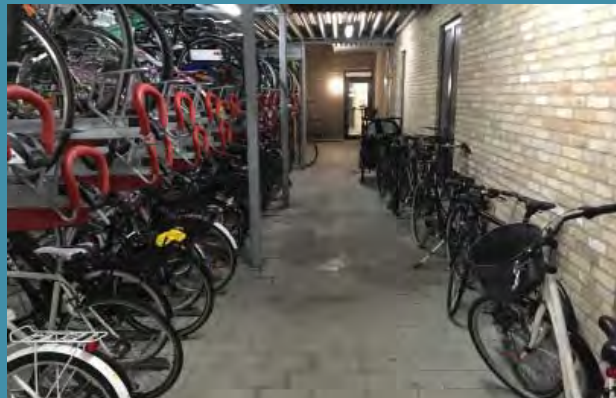
**MANGEL PÅ PLADSER** Parkering i gården udenfor stativ, som følge af mangel på kapacitet, her langs væg under overdækningen.

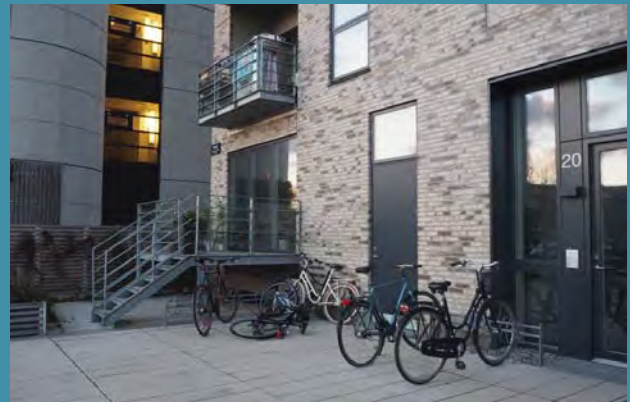
**VED INDGANGENE** Der er (også) placeret stativer helt tæt ved indgange. I visse tilfælde blokerer cykler i disse områder "pedeldøre" ved siden af indgangene.

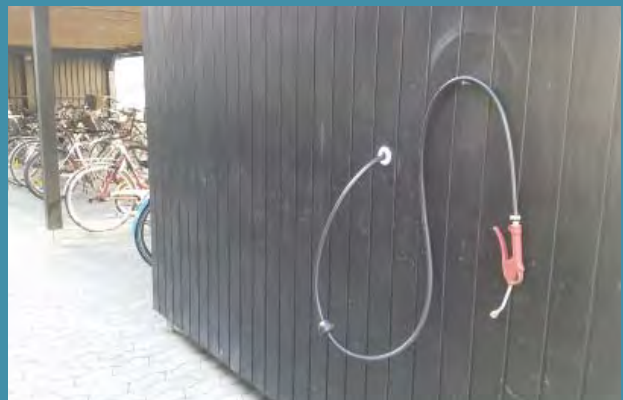
**TRYKLUFTPUMPE** En trykløftpumpe er monteret i facaden af det ene cykelskur.

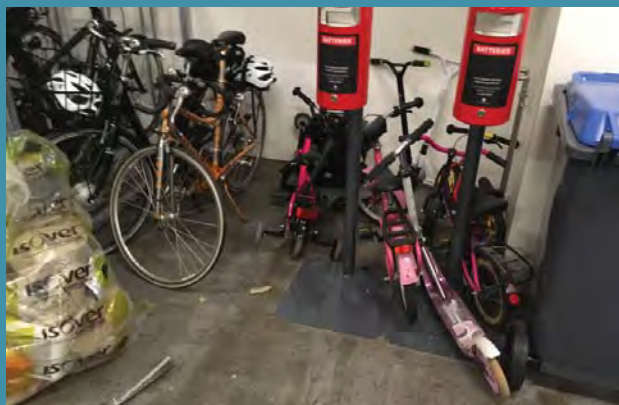
**BØRNECYKLER** Der mangler dedikeret plads til børnecykler og løbehjul, som i øjeblikket står meget rodet og mindre tilgængeligt.

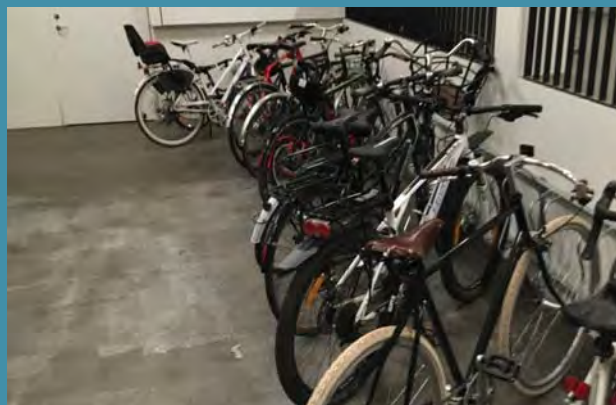
**INDENDØRS PARKERING** God opdeling af rummet med en niveauforskel. Dette medfører at der ikke placeres cykler på det hævede niveau.

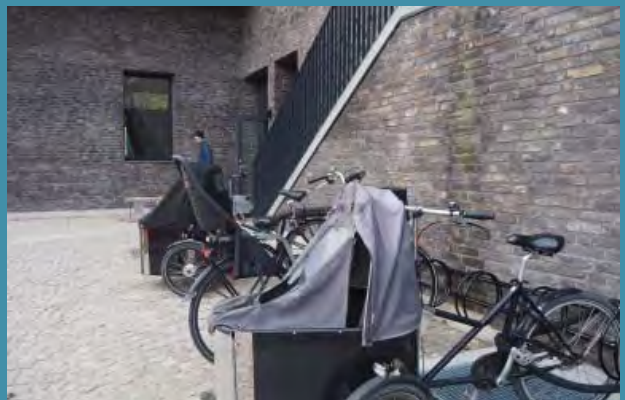
**UDENDØRS PARKERING** Den udendørs cykelparkering bliver hovedsageligt brugt til pladskrævende cykler, da der ikke er plads til disse indendørs.

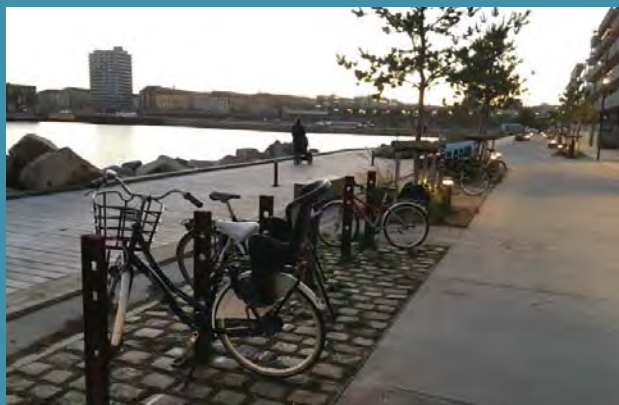
LANGS KAJEN Cykelparkeringen langs med kajen er meget lidt benyttet. Parkeringen er relativt langt væk fra indgangene til bygningen og derfor mindre funktional.

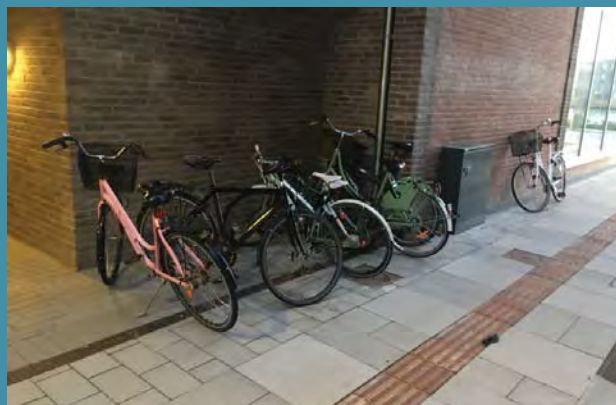
ANKOMSTPUNKTER Cykler bliver henstillet langs facaderne på sidegaderne til kajen. Dette sker oftest i forbindelse med en indgang til bygningen.

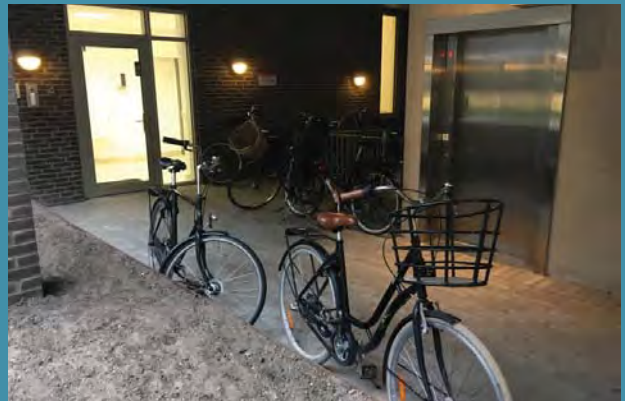
**INDGANGENE** Der er en tydelig tendens til at beboerne stiller deres cykler i forbindelse med indgangene. Her ses at cykler fylder gennemgangsarealer til indgange og elevator.

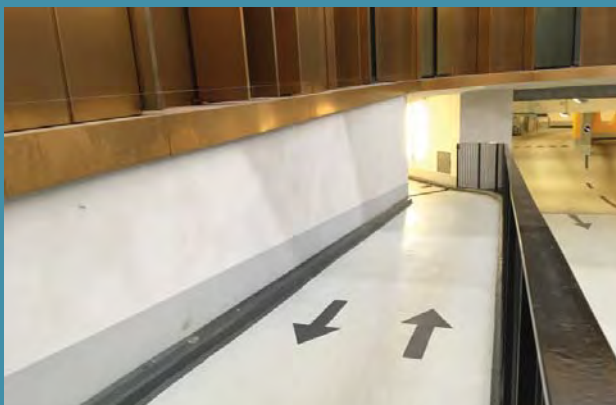
**RAMPE TIL P-KÆLDER** Rampen ned til cykelkælderen har to skarpe sving, hvor man ikke kan se eventuel modkørende trafik. Rampen er aflåst fra toppen med en elektronisk lås.

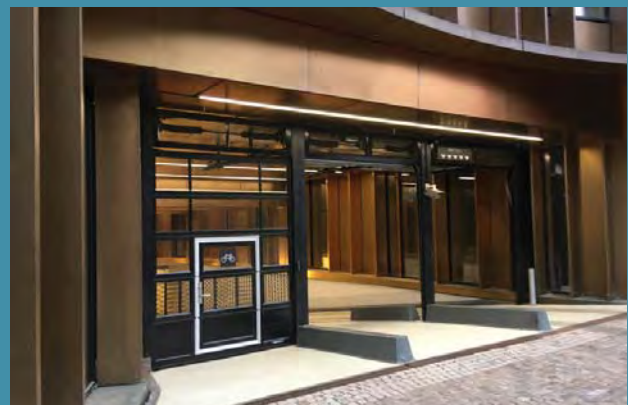
**P-KÆLDER INDGANG** Indgangen til cykelkælderen er i forlængelse af indgangen til bilparkeringskælderen. Cyklerne er ligestillet med biler ved at have samme indgang til P-huset.

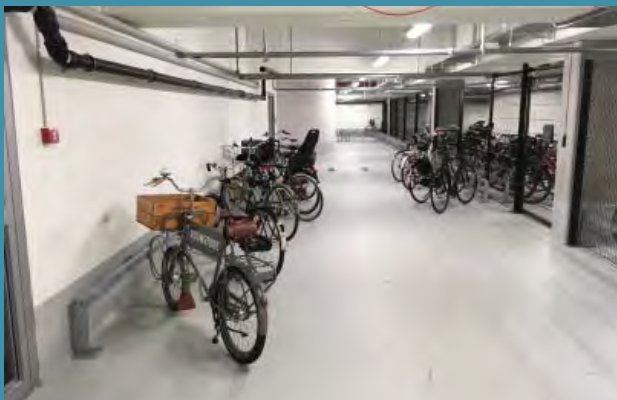
**PARKERINGSKÆLDER** Cykelkælder er udstyret med et ekstra aflåst område tilhørende advokatselskabet Gorrissen Federspiel. Dette område udgør lidt over halvdelen af pladserne.

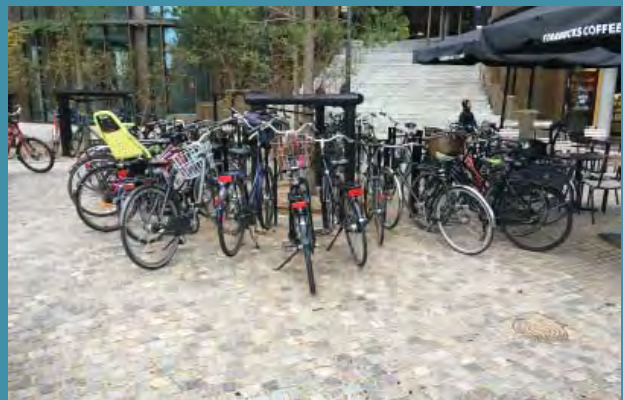
**ÉT ENKELT STATIV** Der er placeret ét enkelt cykelstativ på terrænen, som har plads til 18 cykler. Stativet- og området omkring bliver dog benyttet af langt flere cykler.

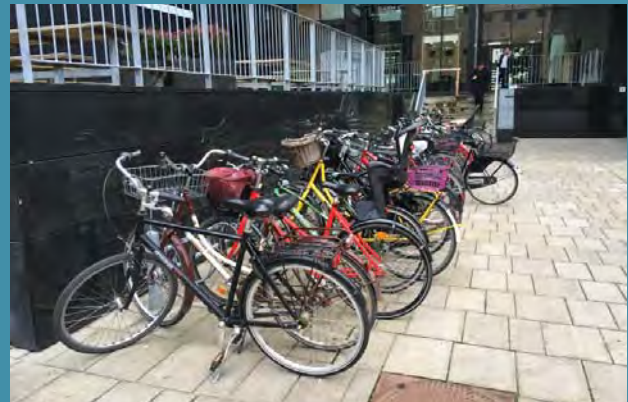
**VED BAGINDGANGEN** Stativerne placeret på bagsiden af bygningen er fuldt udnyttede og der placeres derfor ekstra cykler i forlængelse af disse stativer.

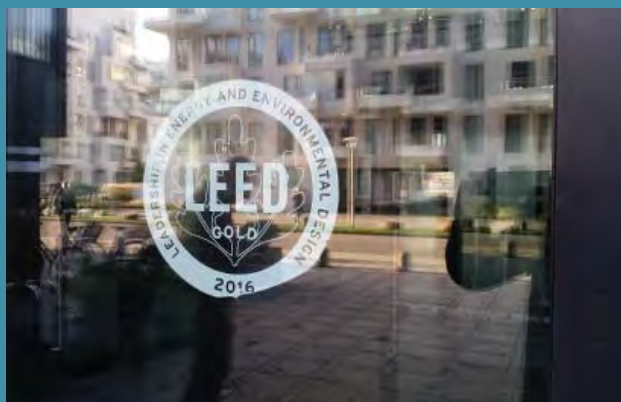
**LEED CERTIFICERET** Bygningen er LEED "Gold" certificeret. Dette har ikke medført god cykelparkering.

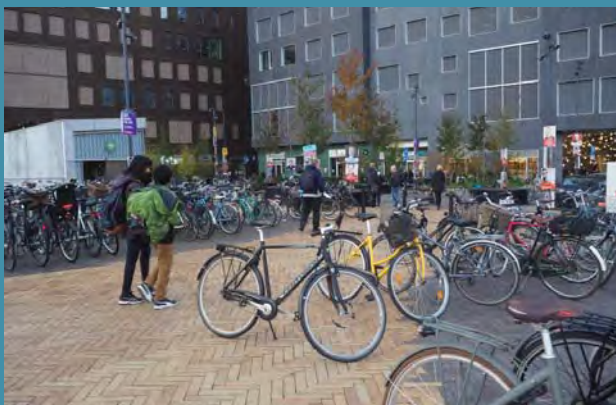
**PARKERING VED S-TOGET** Parkeringen ved stationen er meget benyttet og flere steder overfyldt.

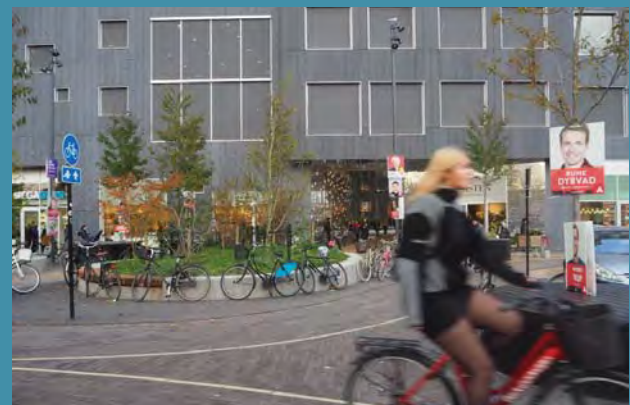
**BÆNKE BLOKERES** Parkerede cykler forringer kvaliteten af byrummet på torvet mellem stationen og UCC Campus.

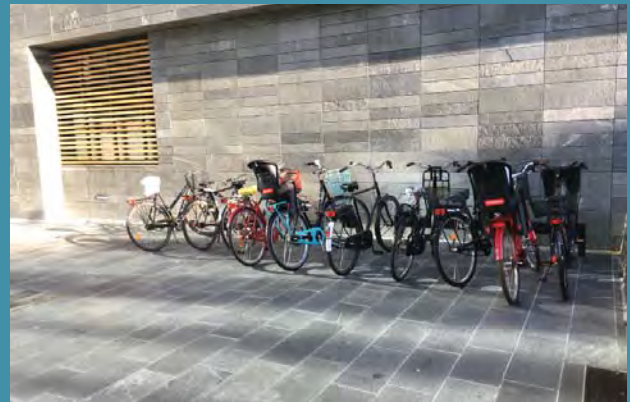
**HOVEDINDGANGEN** Gæsteparkeringen placeret ved hovedindgangen er fuldt udnyttet og der placeres derfor ekstra cykler i forlængelse af cykelstativet.

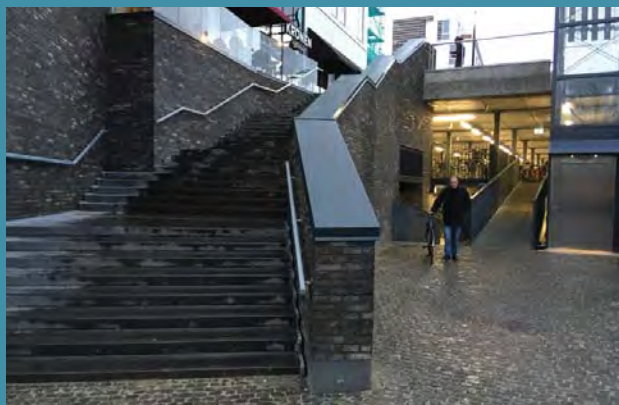
**ADGANG TIL CYKELPARKEREN** P-huset er svært at få øje på pga. placering og manglende skiltning. Derudover er der ingen indgang til selve bygningen endnu (dog under opførelse).
