# CYKELPARKERING I NYBYGGERI

BEST PRACTICE OG  
KØBENHAVNSKE ERFARINGER

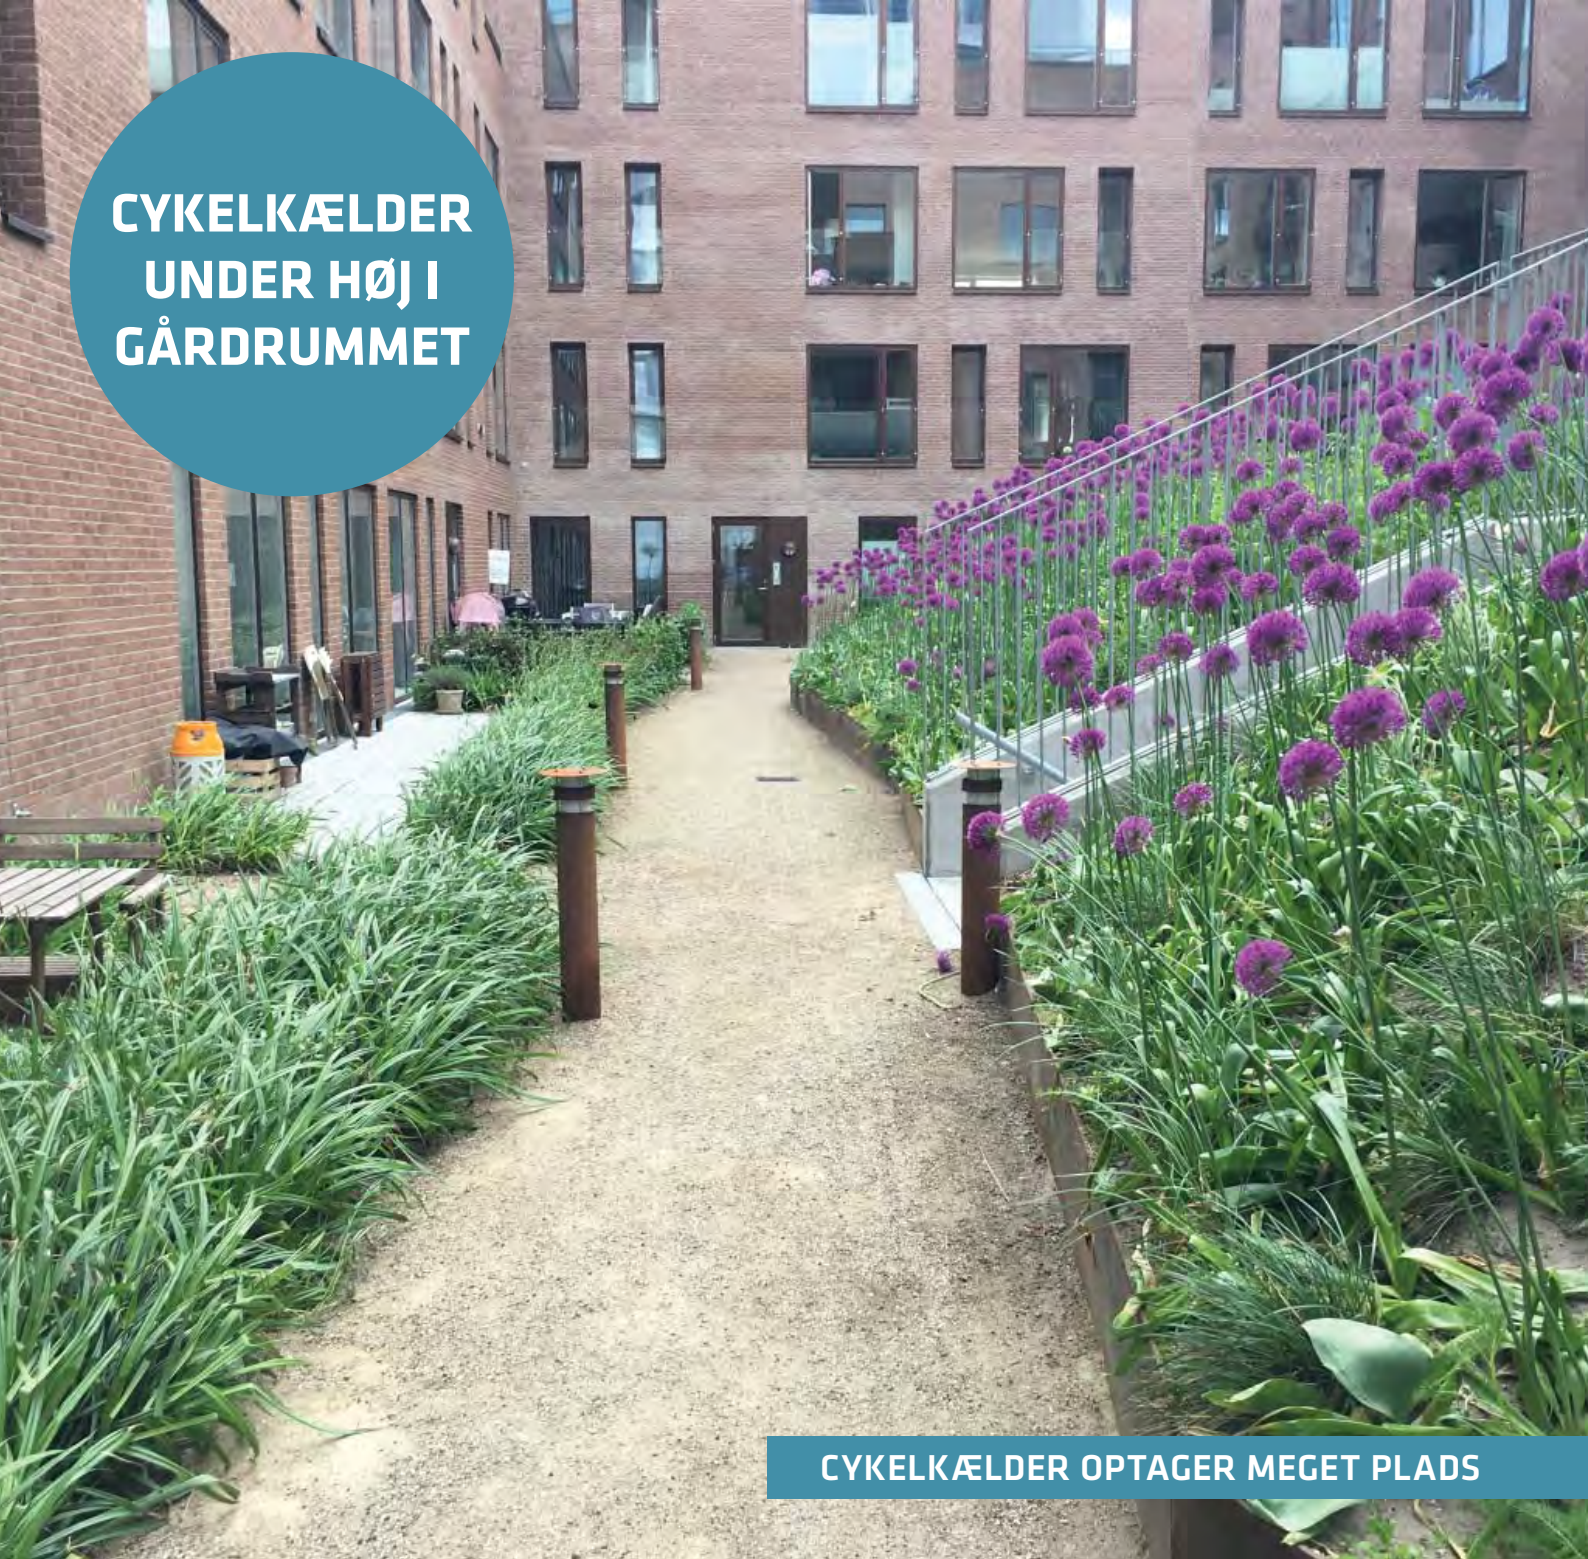
# CYKELKÆLDER UNDER HØJ I GÅRDRUMMET

CYKELKÆLDER OPTAGER MEGET PLADS

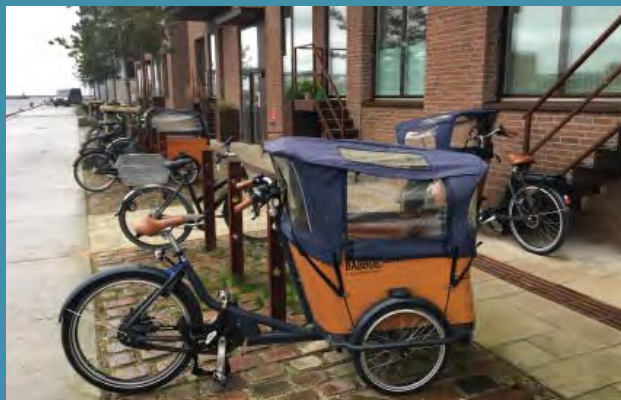
**GOD PLADS TIL LADCYKLER** Cykelstativerne langs med den nordlige facade er tilpasset pladskrævende cykler og cykelanhængere.

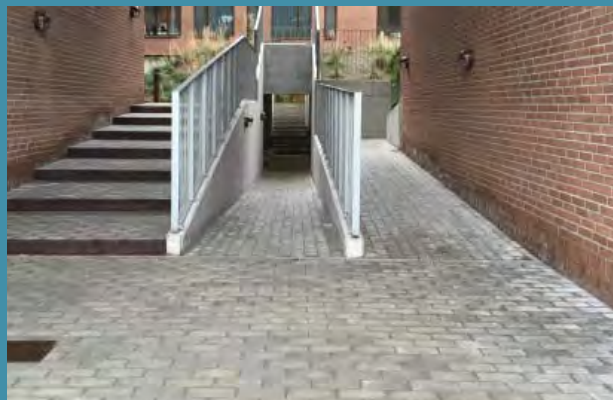
**GOD RAMPE** God direkte rampe til cykelkælderen, med en forholdsvis lille hældning og uden skarpe sving. Den er dog lidt for smal til at have trafik i begge retninger.

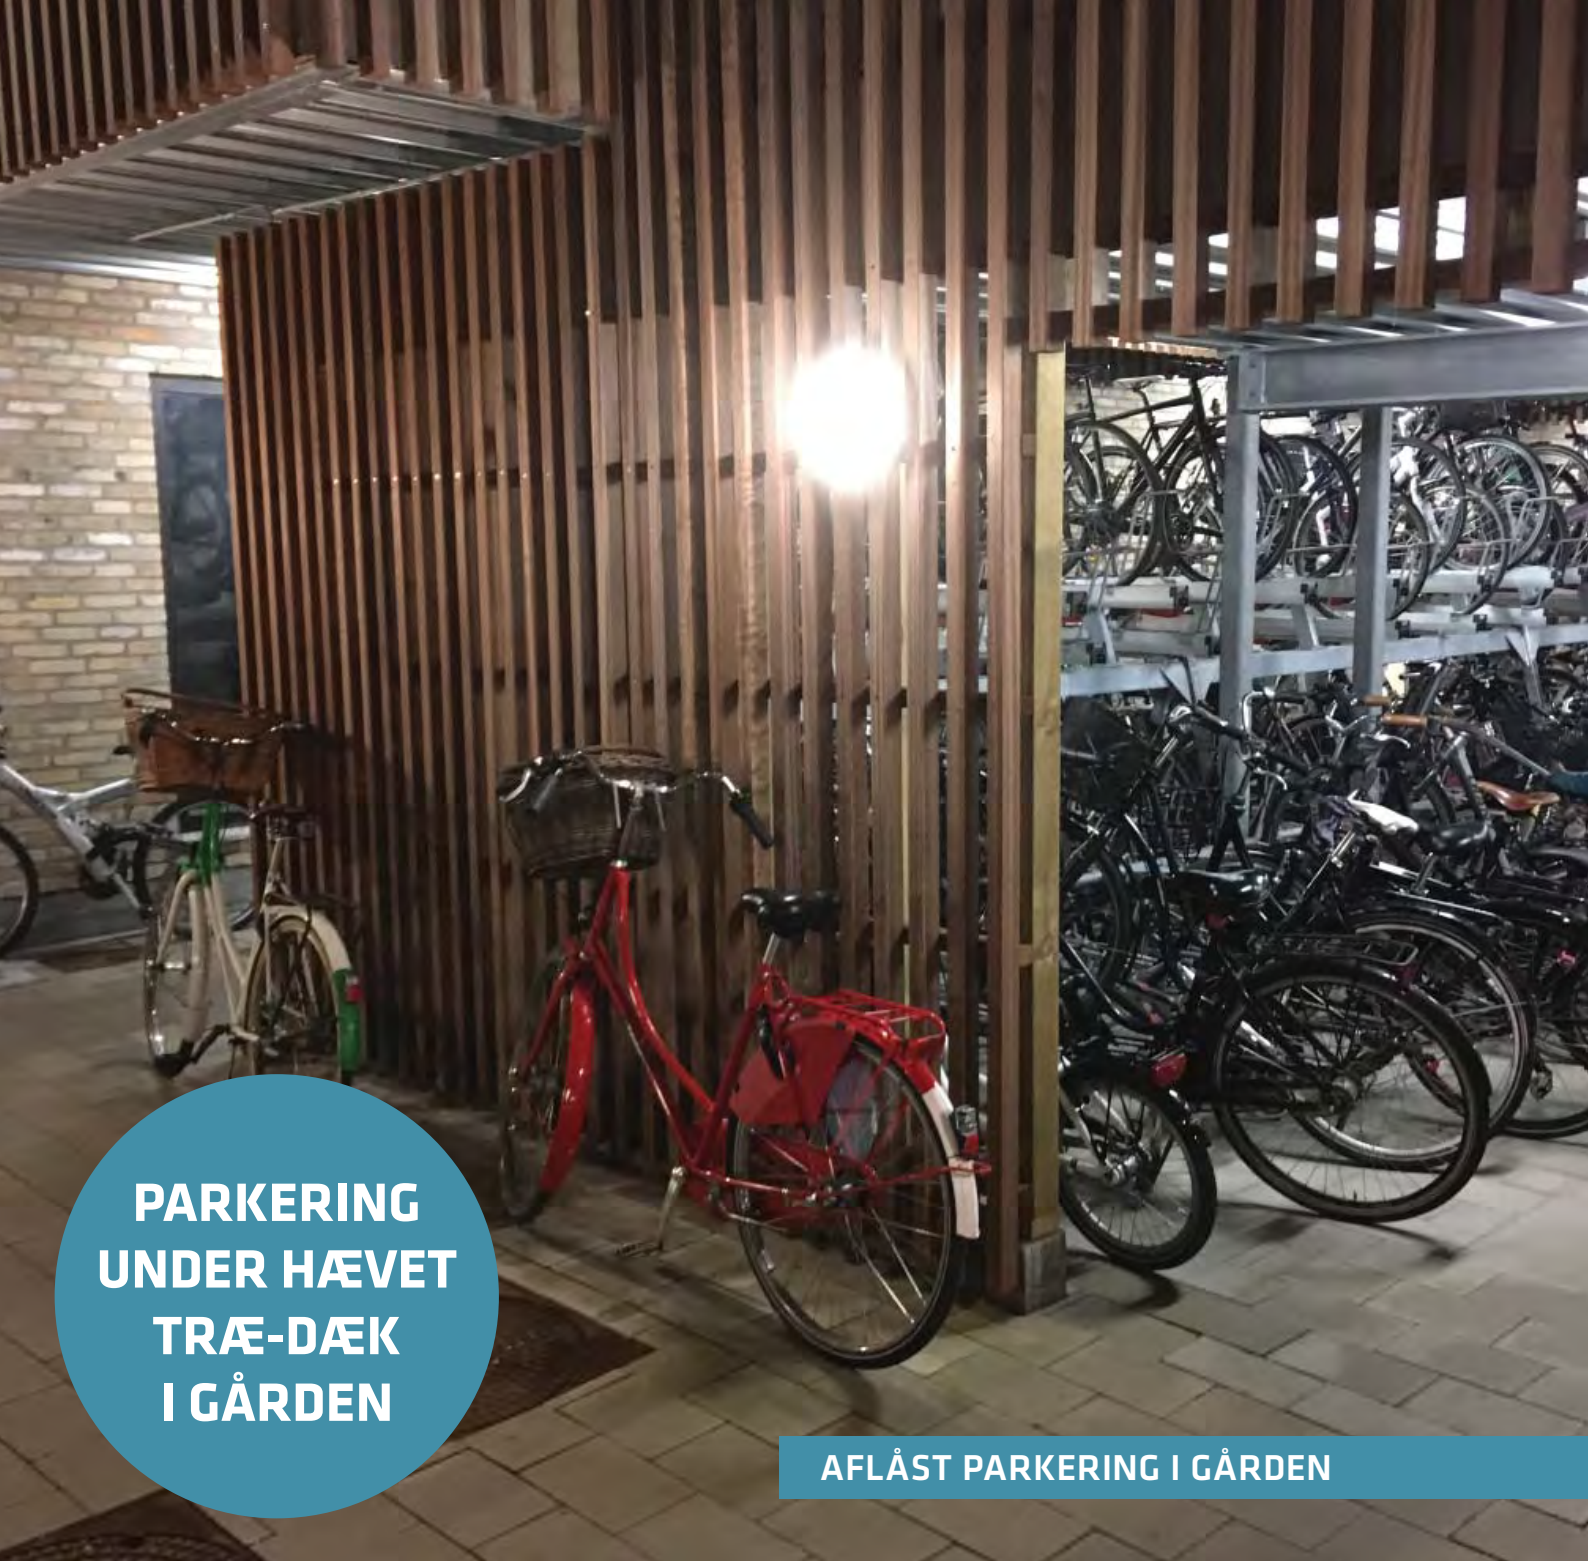
**PARKERING  
UNDER HÆVET  
TRÆ-DÆK  
I GÅRDEN**

**AFLÅST PARKERING I GÅRDEN**

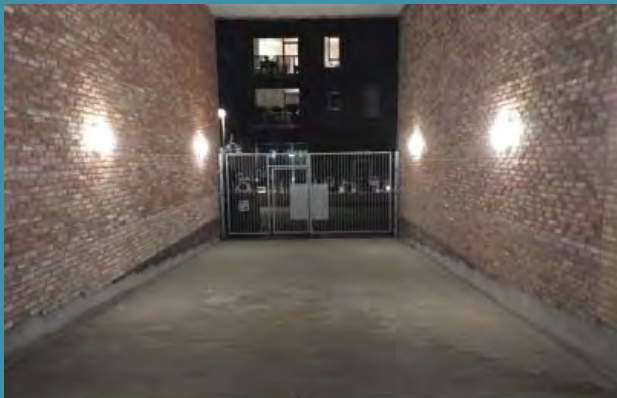
**INDGANG TIL GÅRDEN** Nordlige facade (bagved bygningen). Porten skal åbnes med en nøgle, hvilket kræver at man stiger af cyklen.

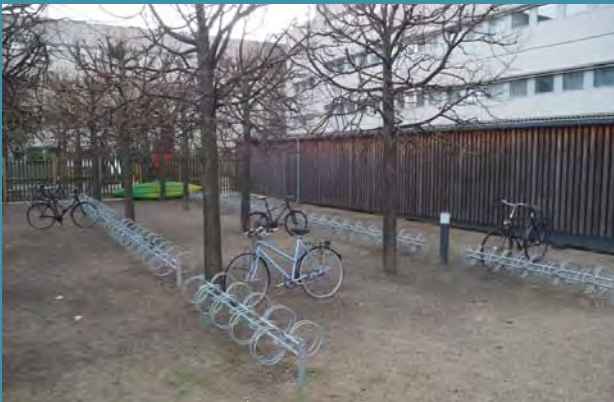
**PARKERING UDEN OVERDÆKNING** Der er placeret stativer i gården uden overdækning som supplement til to overdækkede skure. Som det fremgår foretrækkes overdækning.

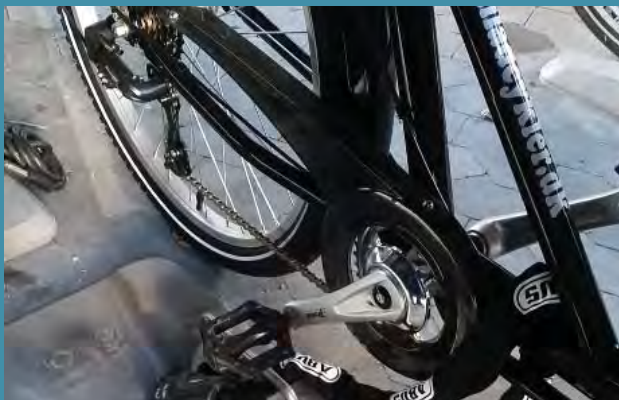
**FORSKELLIGE PLADSER** Der er tænkt i mange forskellige muligheder for at parkere cykler, herunder bl.a. forankringet fastlåsning af ladcykler og pladser uden stativer i skurene.

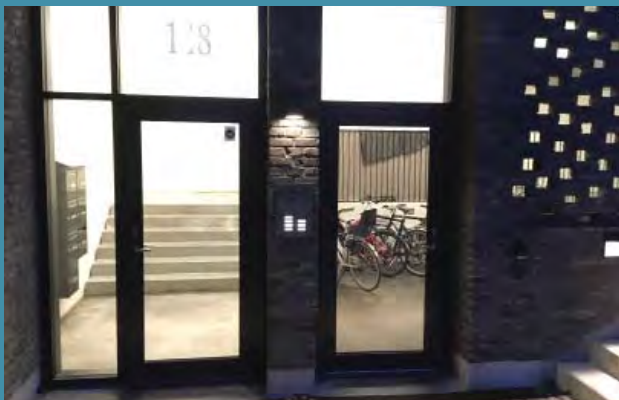
**INDGANGSPARTI** Placering af den indendørs cykelparkering er i forbindelse med hovedindgangen, hvilket øger funktionaliteten betragteligt.

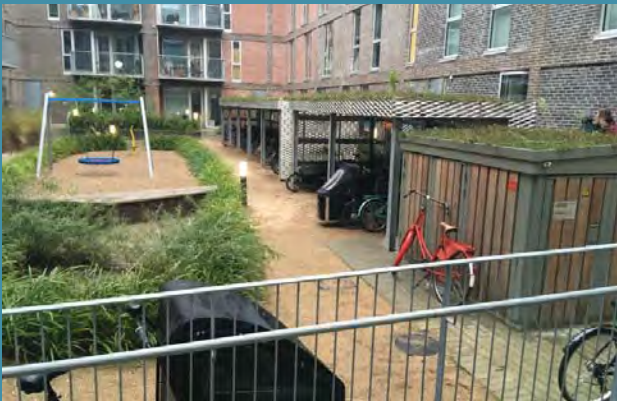
**ADGANGSFORHOLD FRA VEST** Parkeringsskuret er afskærmet for direkte adgang af en rampe med gelænder fra vest og en sandkasse/legeplads fra nord. Brugerne skal derfor tage omveje, for at nå ind til parkeringen.

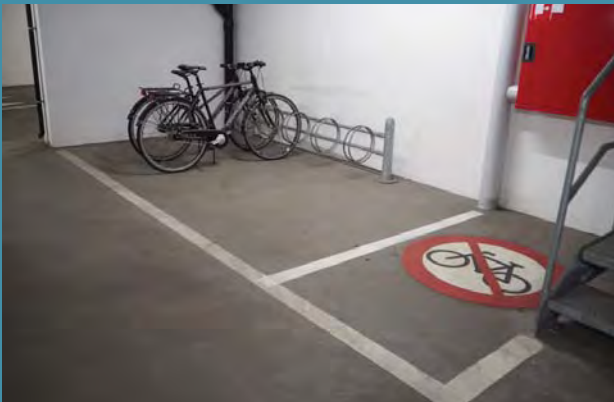
**I KÆLDEREN** Der er dedikeret cykelparkering på alle 3 niveauer af parkeringskælderen, de lavere niveauer bliver dog ikke brugt.

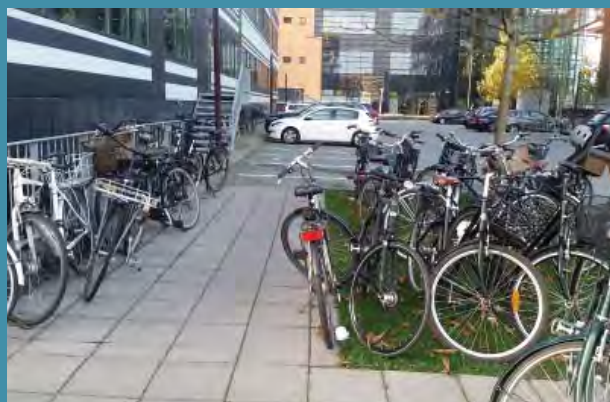
**FORAN BYGNINGEN** Alle arealer nær hovedindgangen bliver brugt til at parkere cykler. Dog dårlig stil at parkere på de vigtigste ganglinjer, men fri jagt på de grønne arealer...

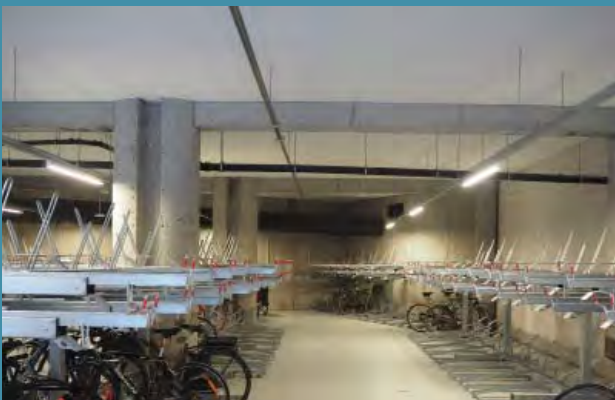
**ANVENDELSE AF P-HUS** Parkeringen i P-husene er meget lidt anvendt. 51 cykler blev registreret i de 514 pladser, som findes i det nordlige P-hus.

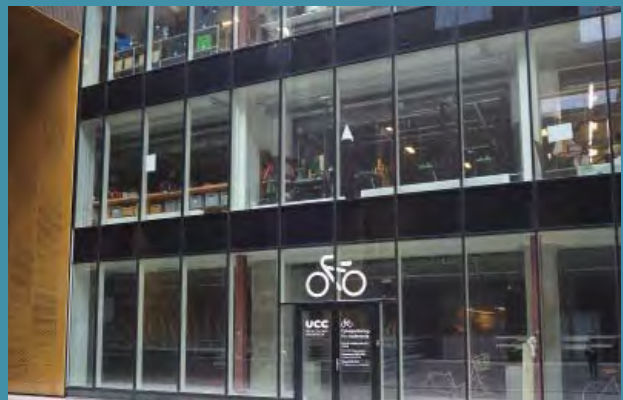
**INDGANG TIL P-HUS** Indgangen til det nordlige P-hus er mere eller mindre anonym (sydlige P-hus vurderes at være mere eller mindre identisk).

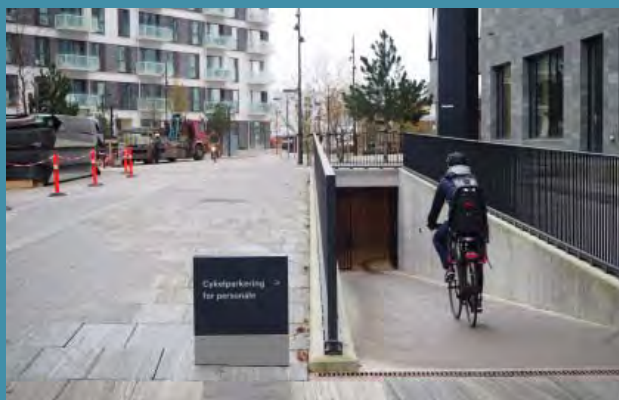
**RAMPE TIL P-KÆLDEREN** Rampen ned til personaleparkeringen er placeret på bagsiden af bygningen i retning af S-togstationen. Rampen tager et skarpt sving til højre for enden.

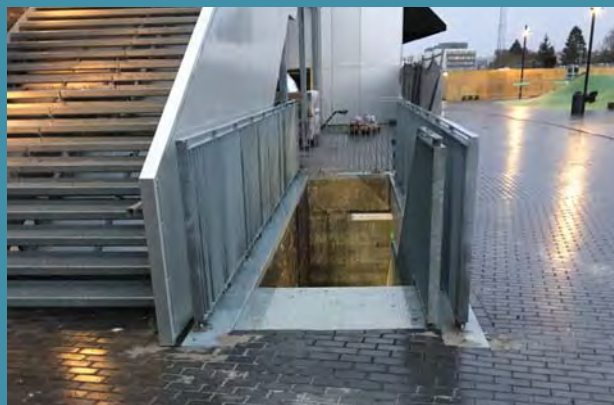
**ADGANG TIL FØRSTE SAL** Adgangen til- og fra den øvre terrasse og første sal af butikscenteret er meget anonym og ikke i direkte forbindelse med selve bygningen.

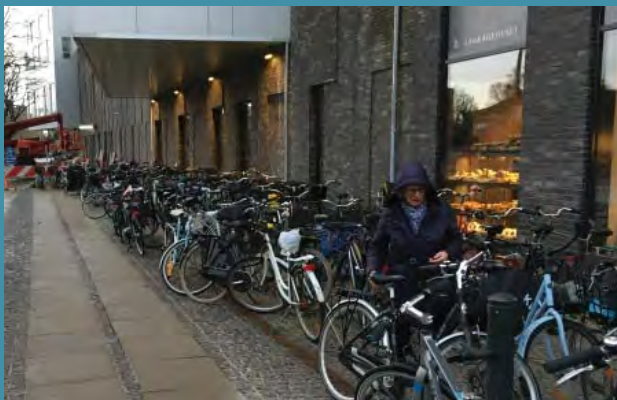
**PARKERING LANGS DEN NORDLIGE FACADE** Alle stativerne er mere eller mindre fyldte og der er placeret flere cykler udenfor stativ. Her afgrænser belægningen fortovet godt fra parkering.

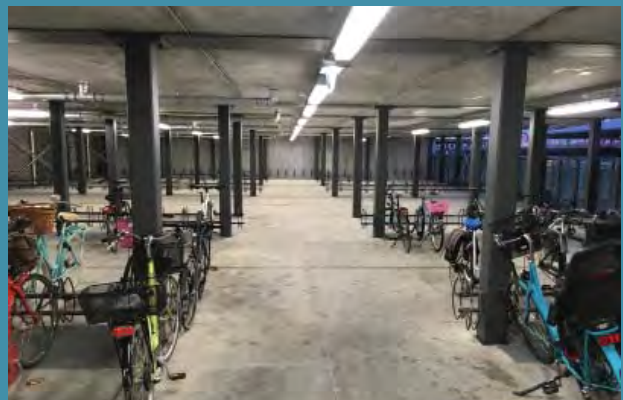
**PARKERINGSHUSET** P-huset er i 2 niveauer. Parkeringerne tæt på indgangen til P-huset er godt benyttet, mens de fjerneste parkeringer står tomme.
